1 INTRODUZIONE

il presente progetto definitivo ed esecutivo prevede la realizzazione di opere di “ restauro e risanamento conservativo solai ala est ed atrio con intervento di consolidamento strutturale “, (compresa scala interna a servizio di tutti i piani) della Scuola Primaria “ Milite Ignoto “ in Via De Amicis n° 1 a Casorate Sempione. L’obiettivo è quello di migliorare in generale lo stato di conservazione delle caratteristiche prestazionali e strutturali dei solai di copertura della mensa e dell’atrio a piano terra, e migliorare le caratteristiche di portanza della scala retrostante l’atrio che serve tutti i piani oltre a migliorare le caratteristiche strutturali dell’edificio stesso, come anche momento conoscitivo dell’opera su cui si interviene, e che per mezzo di studi interdisciplinari concorre alla ricostruzione del bene. Le opere previste sono quel “complesso di strategie e di interventi utili a garantire il mantenimento in efficienza dello stato di consistenza raggiunto dal manufatto”.

La parte su cui si interviene è l'ala Est della scuola e precisamente l'intervento riguarda il consolidamento del solaio di copertura della mensa, il solaio dell'atrio lato nord e la s

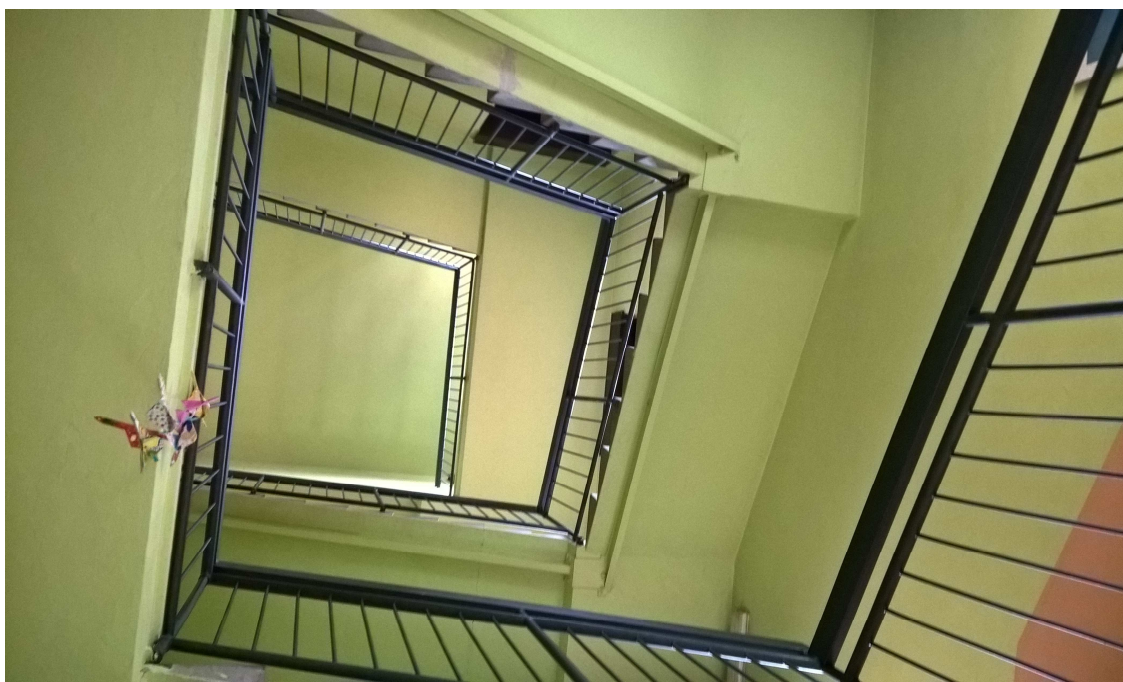
Foto scala e collegamento gradini

Le scale interne risultano essere a sbalzo dalle murature, realizzate con manufatti prefabbricati. Tale configurazione non prevede una collaborazione tra i gradini e ciascuno di essi ha un comportamento indipendente.

L'intervento di collegamento tra i gradini eseguito in data antecedente alla perizia del 1991, per quanto ispirato da un'intenzione corretta, è stato eseguito in maniera non corretta, scaricando il peso dei gradini sui ripiani d'angolo invece che sulle murature portanti, creando una deleteria concentrazione di sforzi su un elemento non correttamente dimensionato. Inoltre questa configurazione risulta intrinsecamente fragile e quindi problematica nei confronti delle azioni dinamiche in caso di sisma.

Completamento intervento di solidarizzazione dei gradini scala.

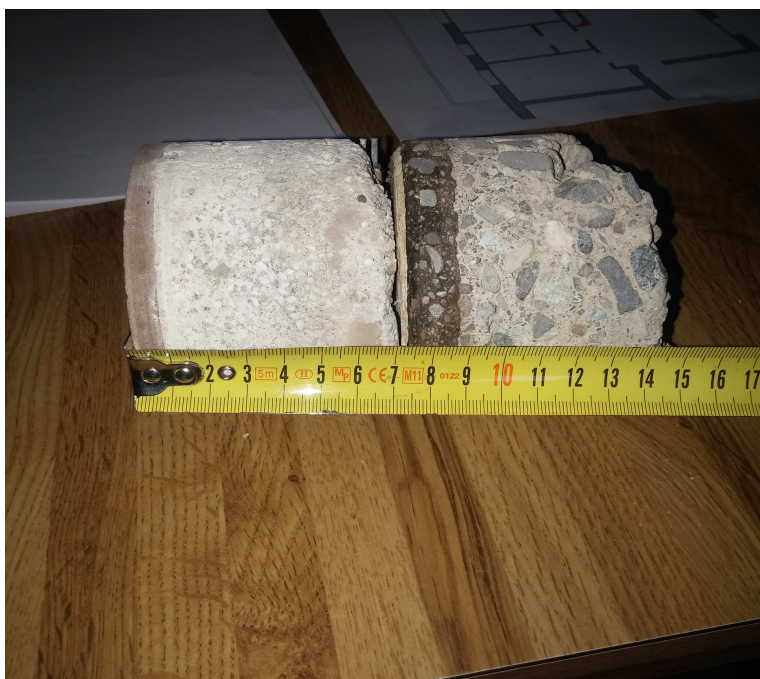
Foto pavimentazione mensa

Durante l'esecuzione dei sondaggi e delle prove penetrometriche si è potuto verificare l'esatta consistenza della pavimentazione della mensa. In tale sede si è riscontrato quanto segue:

- Un primo strato in piastrelle di ceramica con sottostante sottofondo in sabbia e cemento alleggerito con palline vergini di polistirolo per uno spessore totale di cm. 7. Alla base è presente rete zincata 5*5 spess. 2 mm.
- Un secondo strato (vecchio pavimento della palestra) costituito da una pavimentazione in gomma spess. cm. 1,5.
- Un terzo strato, avente funzione di supporto alla pavimentazione in gomma, costituito da un sottofondo in calcestruzzo per uno spessore di circa cm. 6/7.
- Un terzo strato costituito da ciottoli e mista avente una funzione di vespaio per uno spessore totale di cm. 40/50.

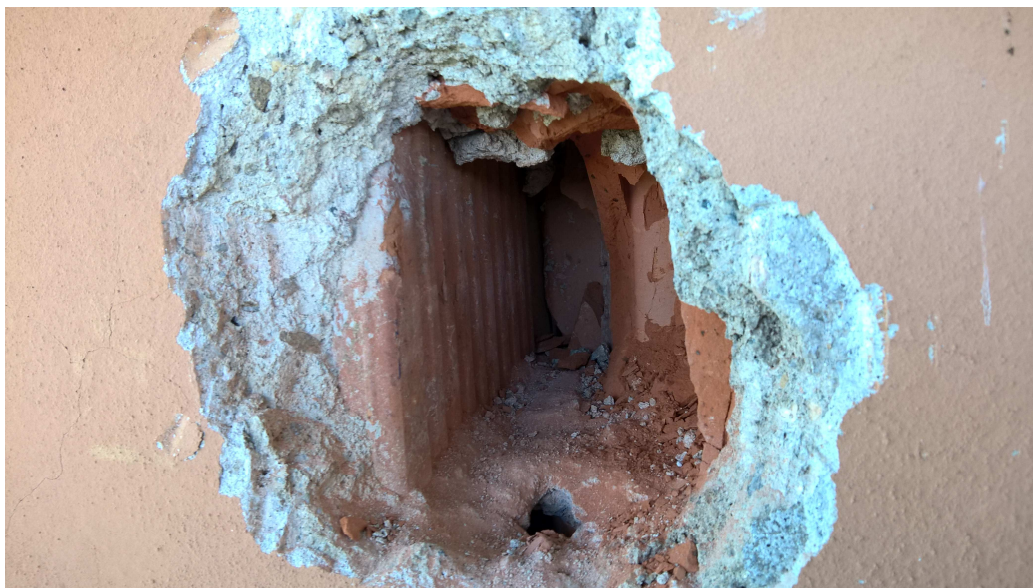
FOTO 1

Le murature del piano secondo dell'ala Est risultano eseguite in blocchi svizzeri perfettamente legate lungo gli angoli e a giunti verticali sfalsati, con presenza di cordoli di piano in cls. Probabilmente sono stati eseguite in tempi relativamente recenti.

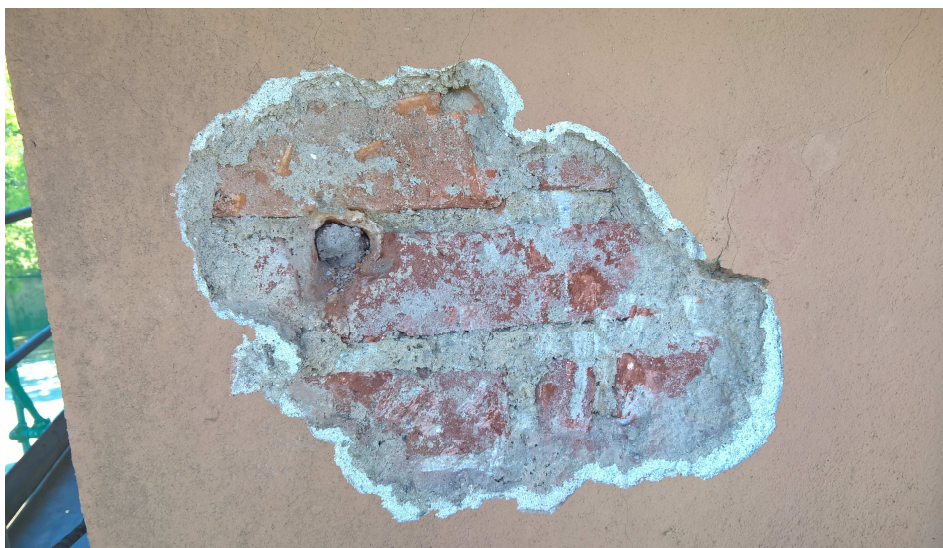
FOTO 3

Le murature del piano rialzato e primo sono in mattoni pieni e risultano perfettamente ammorsate sugli angoli verticali della parete lato Est. Ad ogni piano si è riscontrata la presenza di un cordolo in calcestruzzo.

Le murature non presentano superfici di discontinuità verticali, sia parallele al muro (presenza dei diatoni), sia ortogonali al muro (presenza ortostati) e l'unica superficie di discontinuità presente è quella orizzontale, sulla quale agisce uno sforzo di compressione dovuto ai carichi verticali (peso proprio e carichi trasmessi alla muratura dagli orizzontamenti e dalla copertura)

La muratura risulta realizzata "a regola d'arte", ha:

- filari orizzontali e i giunti verticali sfalsati
- forma e dimensioni degli inerti regolari

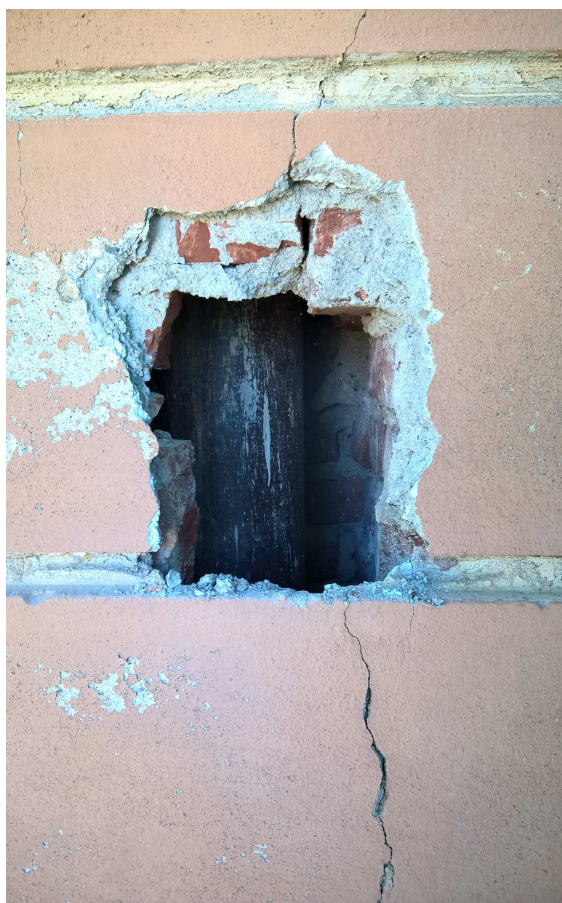
FOTO 4

Per quanto riguarda la fessurazione verticale presente lungo la parete lato est è, si è riscontrata la presenza di uno scarico dei bagni all'interno del muro in mattoni pieni che come per il lato Ovest in quel punto risulta legata solamente da un paramento interno ed esterno di muro in mattoni pieni a una testa.

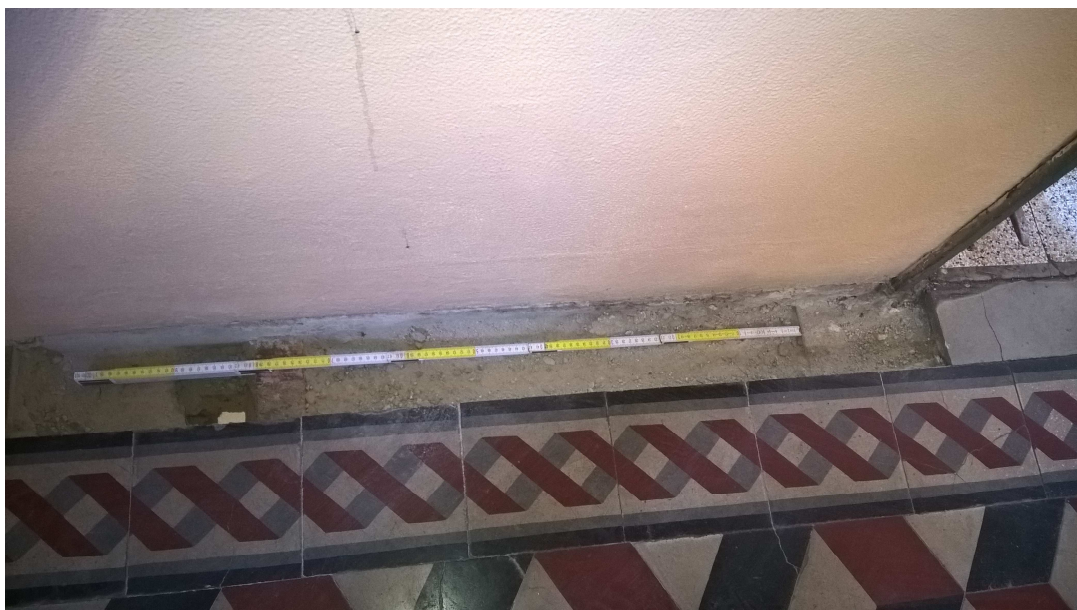
Sono state anche eseguite delle indagini per individuare esattamente la composizione del solaio dell'atrio, il quale risulta costituito da una serie di profilati metallici IPN 180 ad una distanza di circa 80 cm. con interposizione di tavelloni in laterizio. Soprastante è presente un pavimento in marmette di cemento posato su letto di sottofondo in sabbia e cemento.

Foto posizione profili IPN 180

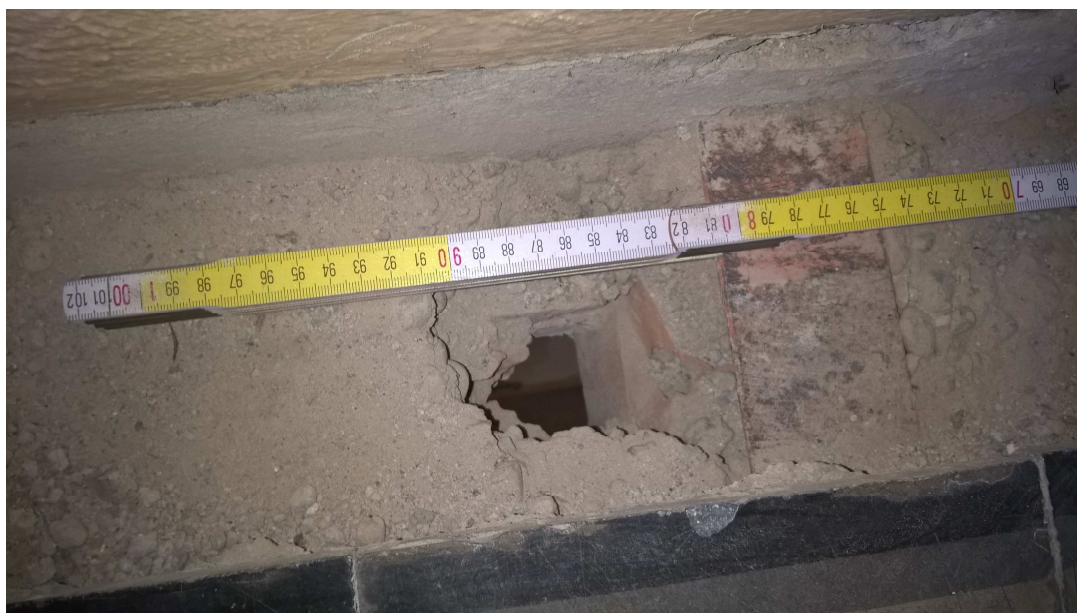
Foto distanziamento profili IPN 180
